Bericht über erforderliche Baumfällungen und Pflegemaßnahmen

Sitzung des Ausschusses für Umwelt-, Denkmal- und
Feuerwehrangelegenheiten am 30. November 2017 (TOP 5 ö. S.)

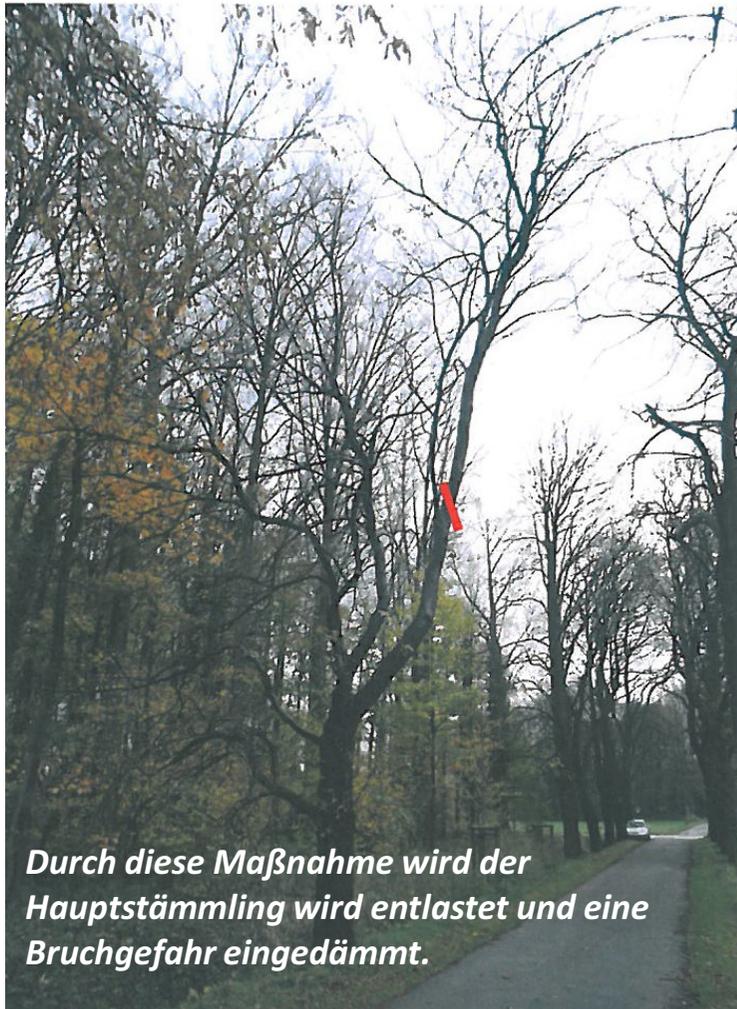
Kastanienbäume (Stellungnahme v. 21.11.17 des Baumkontrolleurs Ulrich Pöppelmann)

- Drei Kastanien an der Kastanienallee (Baum-Nr. 12, 13 und 14) in Lutum sowie eine weitere Kastanie an der Kolvenburg (Baum-Nr. 1841) sind mit einem Bakterium befallen und weisen weitere Schäden und Mängel auf, von denen Bruch- und Umsturzgefahren ausgehen. Ein Erhalt der Bäume ist nicht mehr sinnvoll.
- Die Kastanien (Baum-Nr. 8, 21, 23) in Lutum und (Nr. 1842 u. 1843) auf dem Schulgelände der ehem. Haupt-schule weisen geringe Mängel auf. Es wird dort eine Baumpflege empfohlen.
- Die Kastanie (Baum-Nr. 8) in Lutum weist Rissbildungen in der Borke auf. Sinnvoll ist es, den beschädigten Hauptstämmeling von oben her bis zum Zugast abzutragen

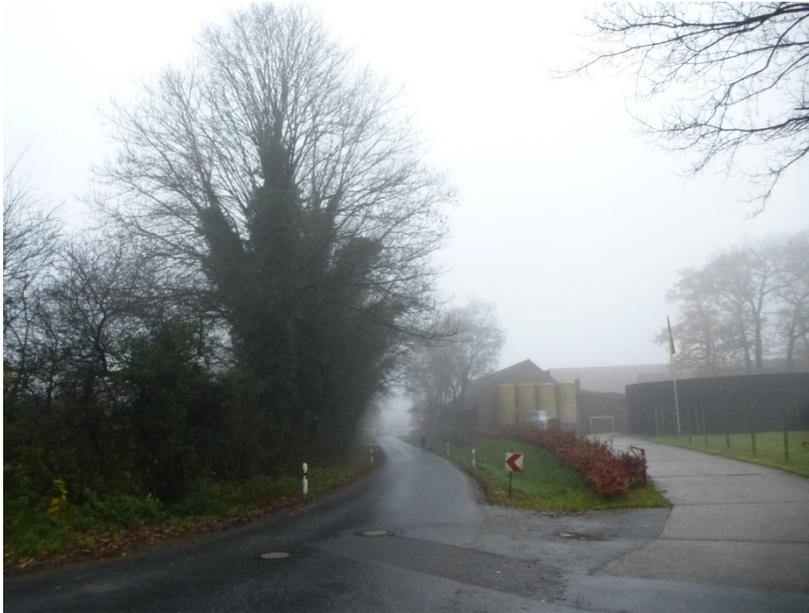
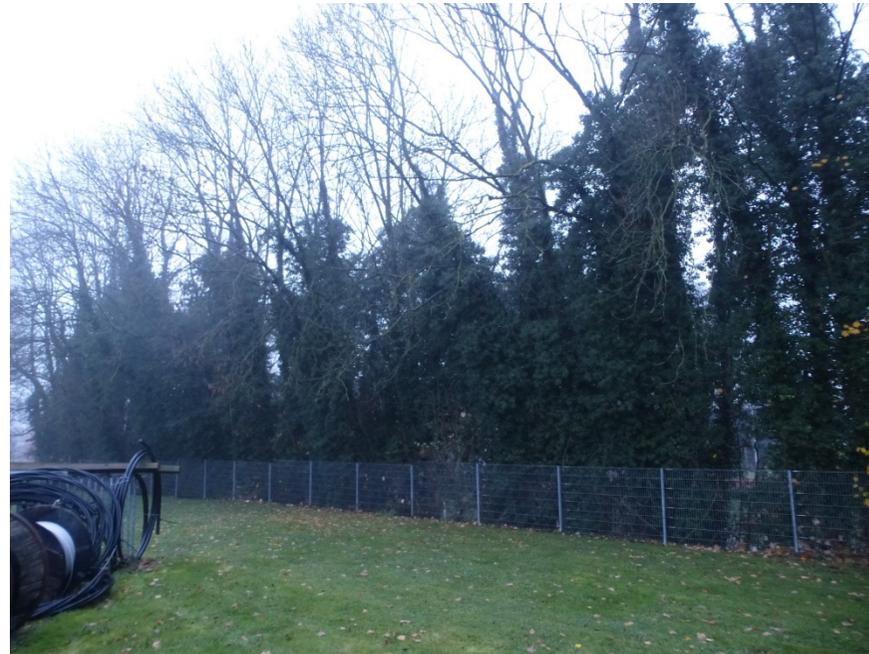
Wallhecke an der Massonneustraße

- Alter der Wallhecke (Esche) 25-30 J.
- Es besteht Bruchgefahr durch Pilzbefall - „Eschentriebsterben“
- Empfehlung:
Hecke auf Stock setzen, da sie in den nächsten 2-5 Jahren eingehen würde

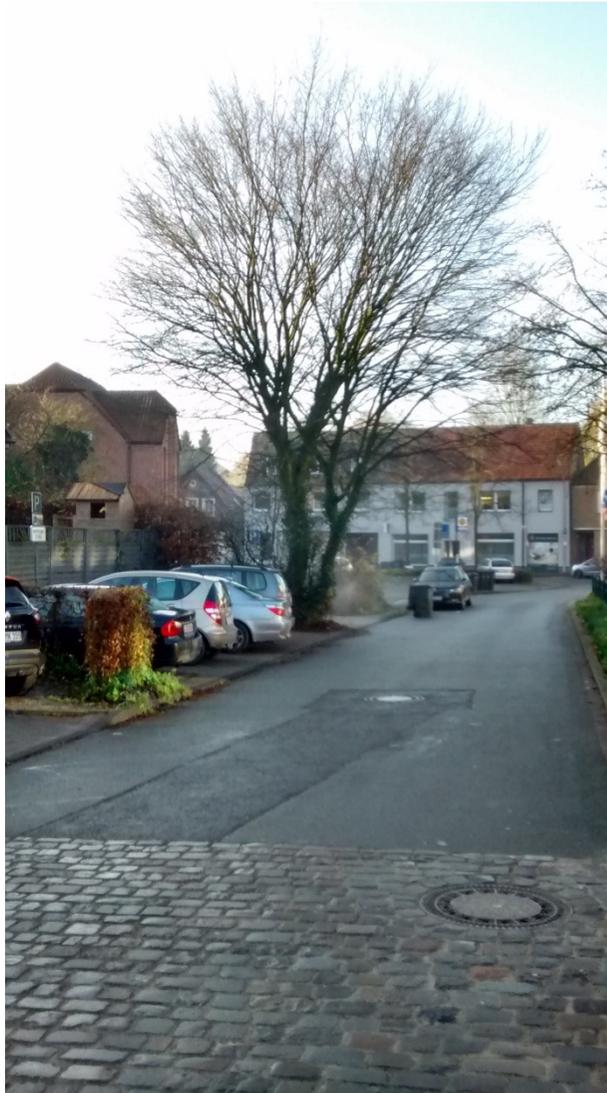
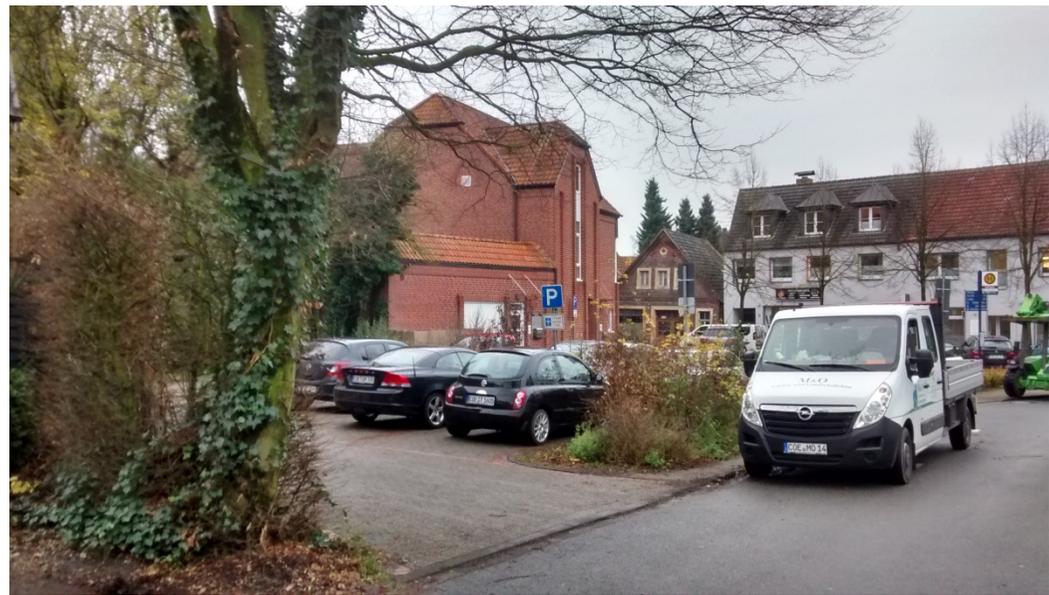
Hainbuche gegenüber Parkplatz Volksbank

- Dieser Baum ist aus einer Heckenpflanze entstanden.
- Das umliegende Pflaster weist schon heute Beschädigungen aufgrund des schlechten Standortes auf. Die Fa. M&O aus Billerbeck empfiehlt eine Entfernung des Baumes.
- Die Volksbank Baumberge bietet an, eine Säulenhainbuche als Ersatzbepflanzung vorzunehmen.
