PRÜFBERICHT NR. 8856

Laufbahn und Sektoren der Sportanlage in Billerbeck

Überprüfung der Funktionsfähigkeit sowie ggf. Wiederverwendbarkeit der anstehenden Sportplatzmaterialien als Grundlage für die Erarbeitung einer Empfehlung zur wirtschaftlichsten Sanierung der Kunststoffflächen.

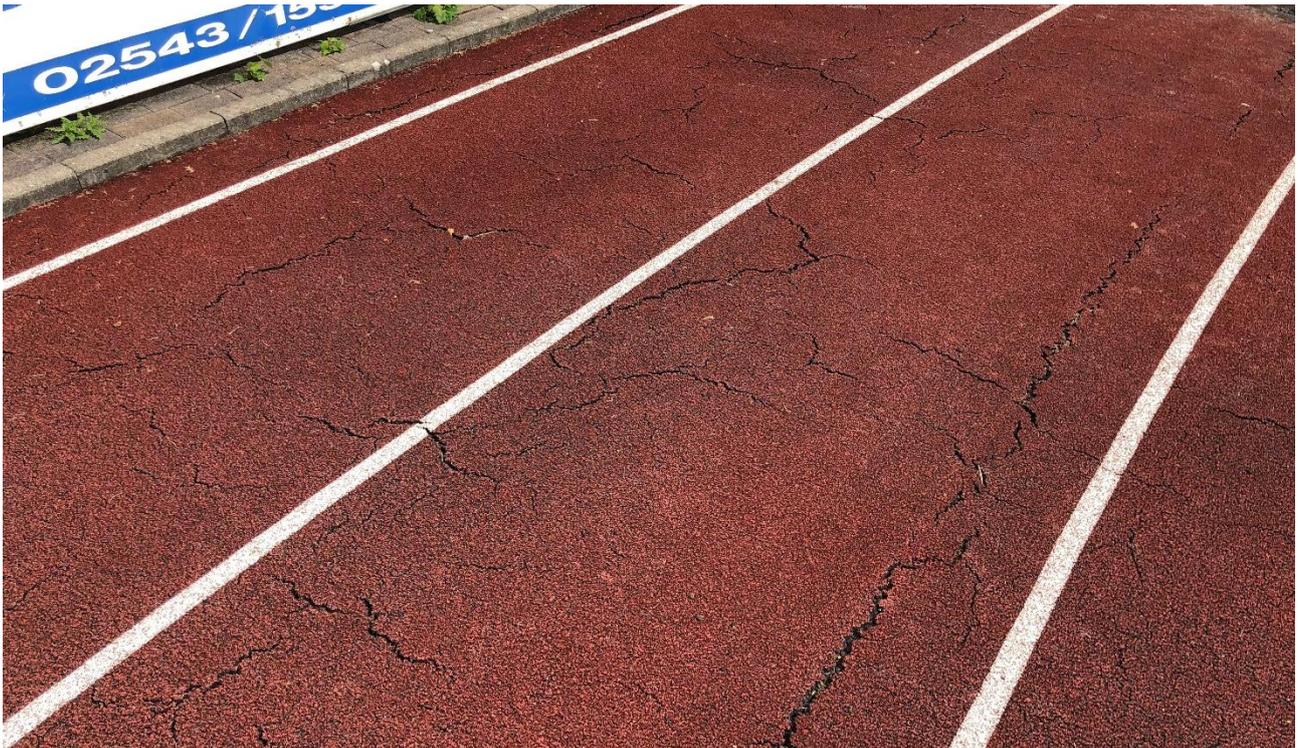
Fast über der gesamten Fläche verteilt zeigten sich Risse im Kunststoffbelag, insbesondere im Bereich der Kurven wurden extreme Rissbildungen vorgefunden.

Abb. 1: deutlich erkennbar, großflächige Rissbildung

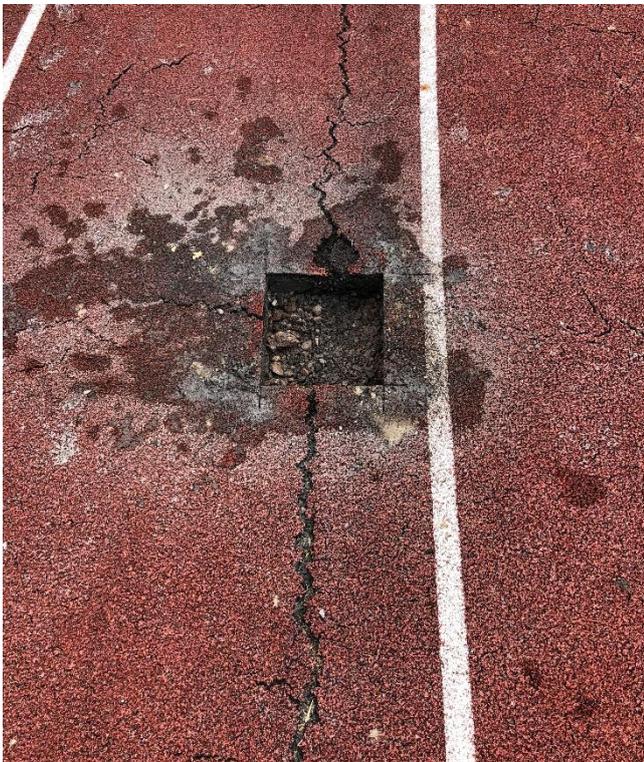
Die Risse sind ebenfalls im Asphalt (Bitumen gebundene Tragschicht) erkennbar. Die ungebundene Tragschicht wies in den erkundeten Stellen keine Unregelmäßigkeiten auf.

Abb. 2: geöffneter Kunststoffbelag mit Rissbildung

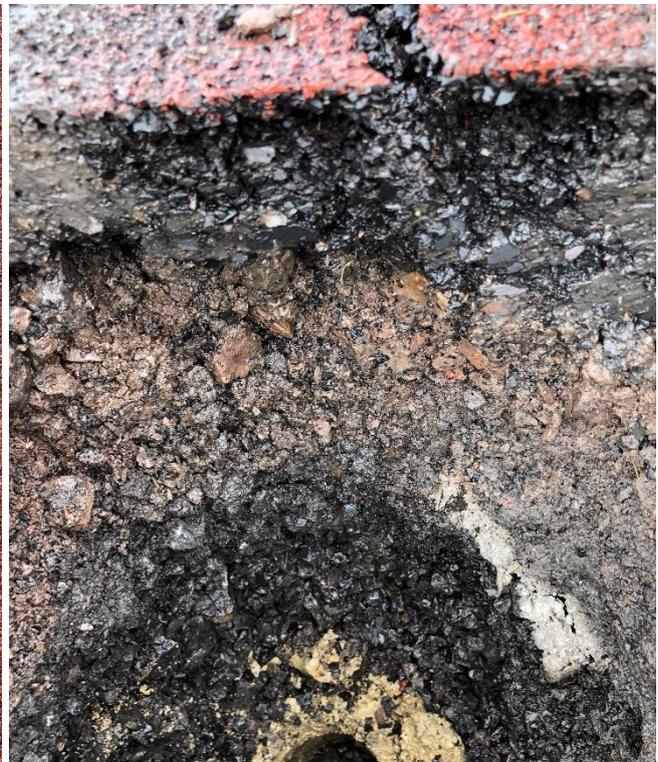
Abb. 3 Profil, Bereich SG 1

Entnahmestelle				
Bodenprofil	SG 1	SG 2	SG 3	Anforderung
Kunststoffbelag	0,6	1,2	1,2	-
Bitumen gebundene Tragschicht / Asphalt wasserdurchlässig – 2- lagig	6,9	6,8	7,3	$\geq 5,0$
Ungebundene Tragschicht Mineralgemisch Grobschotter 0/32 mm	37,5	20,0	n.E.	$\geq 20,0$
Filterschicht Kiessand 0/32 mm	-	18,0	n.E.	-
Gesamt über Baugrund Schluff	45,0	46,0	n.E.	-

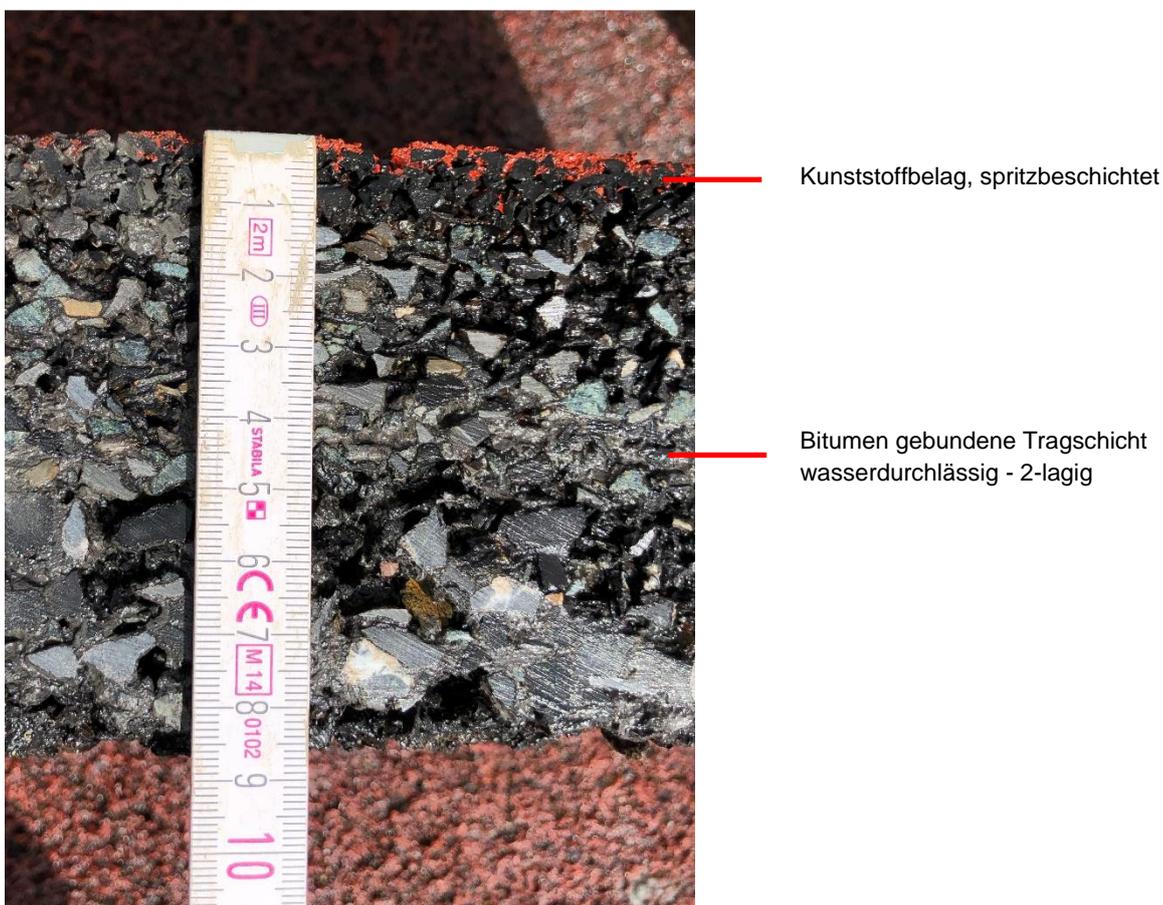
Das zurückgewonnene Bitumen weist mit 86,5 °C einen weit überhöhten Einweichpunkt Ring und Kugel auf. Dies deutet auf eine starke Alterung des Bitumenasphaltes hin. Des Weiteren wurde ein Bindemittelgehalt von 4,1 Gew.-% festgestellt.

Somit sollte die Bitumen gebundene Tragschicht entsorgt/recycelt werden und kann keine Wiederverwendung finden. Dies zeigt sich auch bereits an der Rissbildung im Bereich der Laufbahn vor Ort.

Abb. 4: Detailaufnahme Asphalt und Kunststoffbelag

- Rückbau und Entsorgung des Kunststoffbelages, Schichtdicke $d = \text{ca. } 1,2 \text{ cm}$
- Rückbau und Entsorgung der Bitumen gebundenen Tragschicht, Schichtdicke $d = \text{ca. } 7 \text{ cm}$

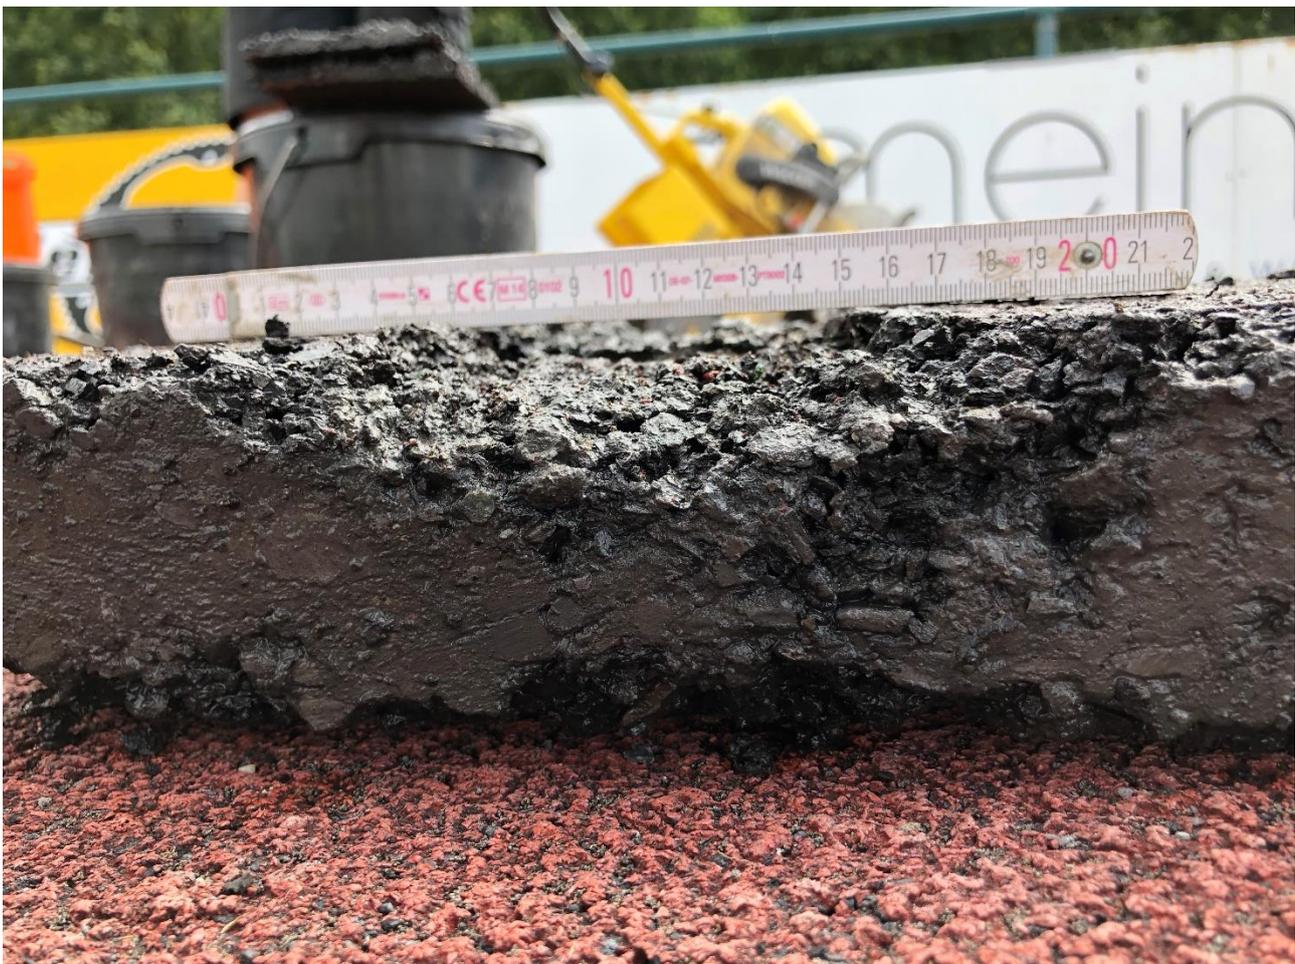
- Kunststoffbelag weist Risse auf, welche bis in den Asphalt verlaufen – spritzbeschichteter Belag
- Asphalt brüchig – hoher Einweichpunkt Ring und Kugel
- Kunststoffbelag lässt sich leicht vom Asphalt lösen
- Die Untersuchungsergebnisse der ungebundenen Tragschicht entsprechen den Anforderungen der DIN 18035-6
- Baugrund ist im Sinne der DIN 18035-6 wasserundurchlässig somit funktionsfähiges Entwässerungssystem erforderlich
- Bitumen gebundene Tragschicht ist aufgrund der Untersuchungsergebnisse nicht für den Verbleib/Überarbeitung geeignet, sehr hohes Bruchpotential

Abb. 7: Riss im Kunststoffbelag geht großflächig im Asphalt weiter (herausgebrochene Körner auf einer Breite von ca. 12 cm)
