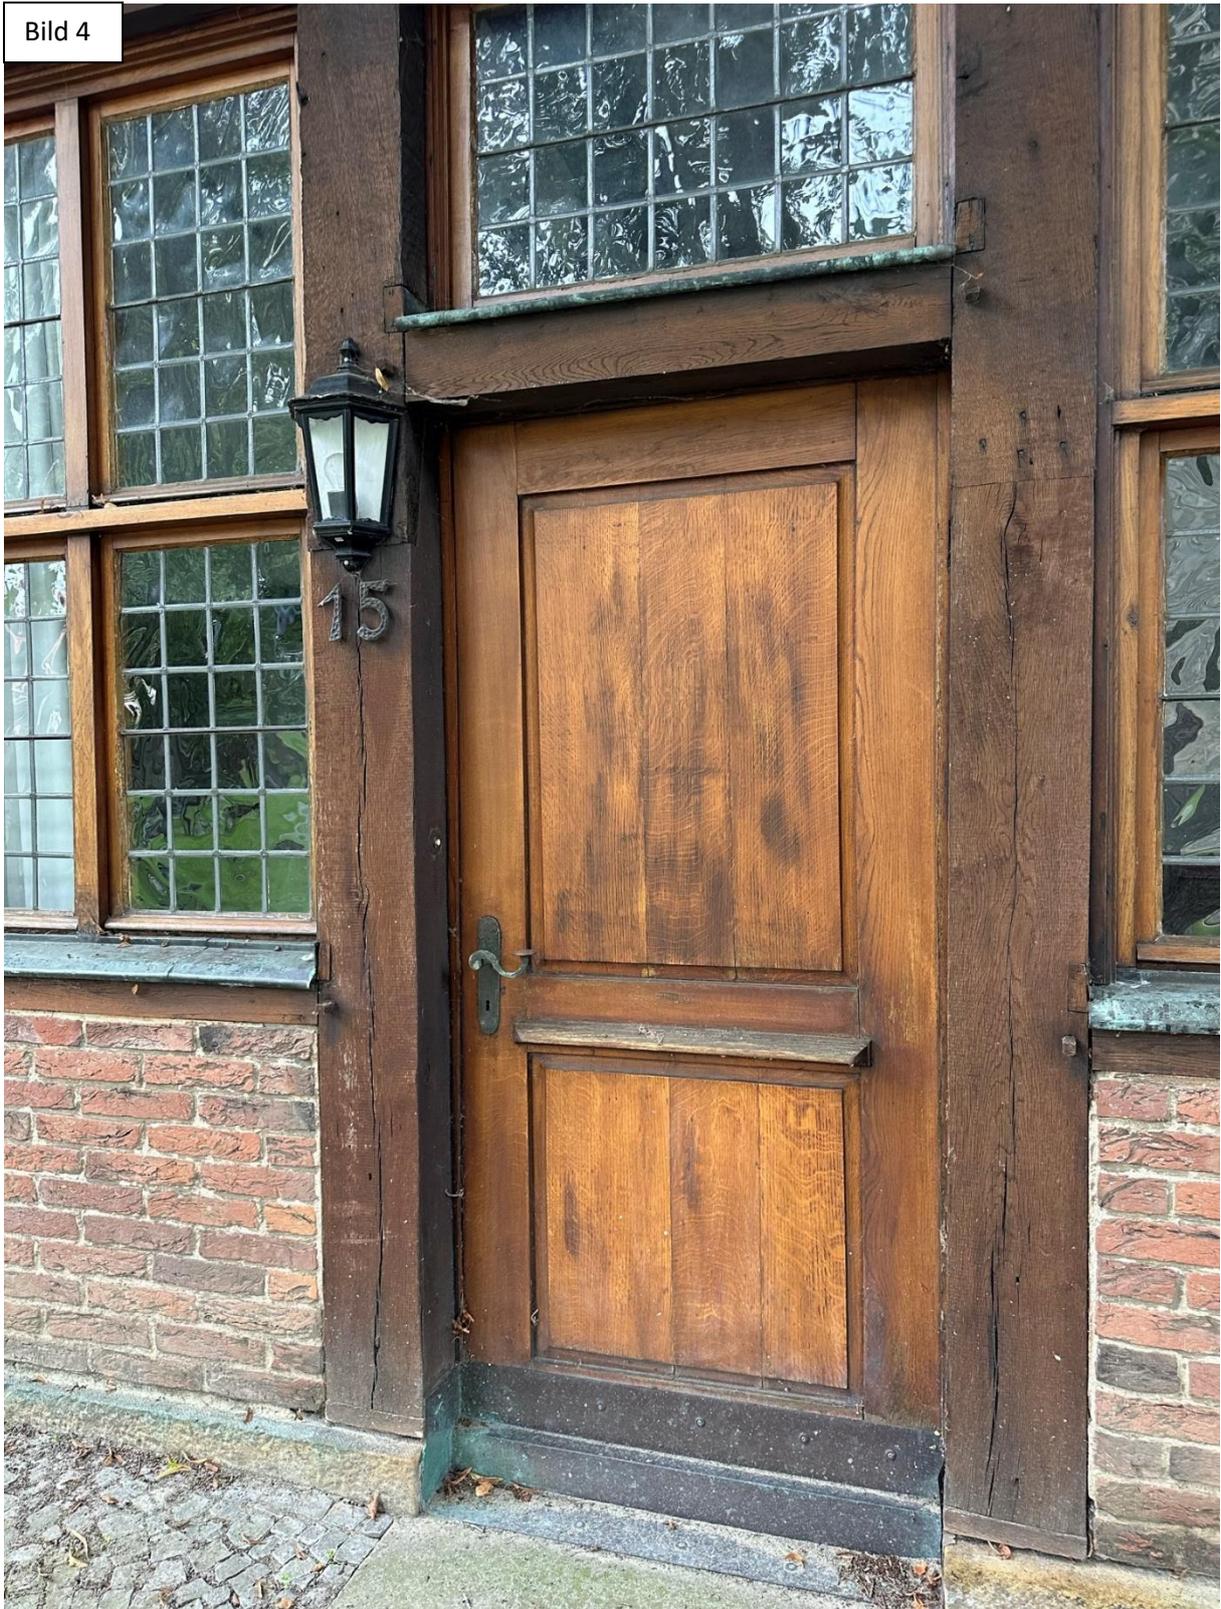
Bild 4

Tür zum Johannikirchplatz – derzeit ohne Funktion, soll wieder geöffnet werden.

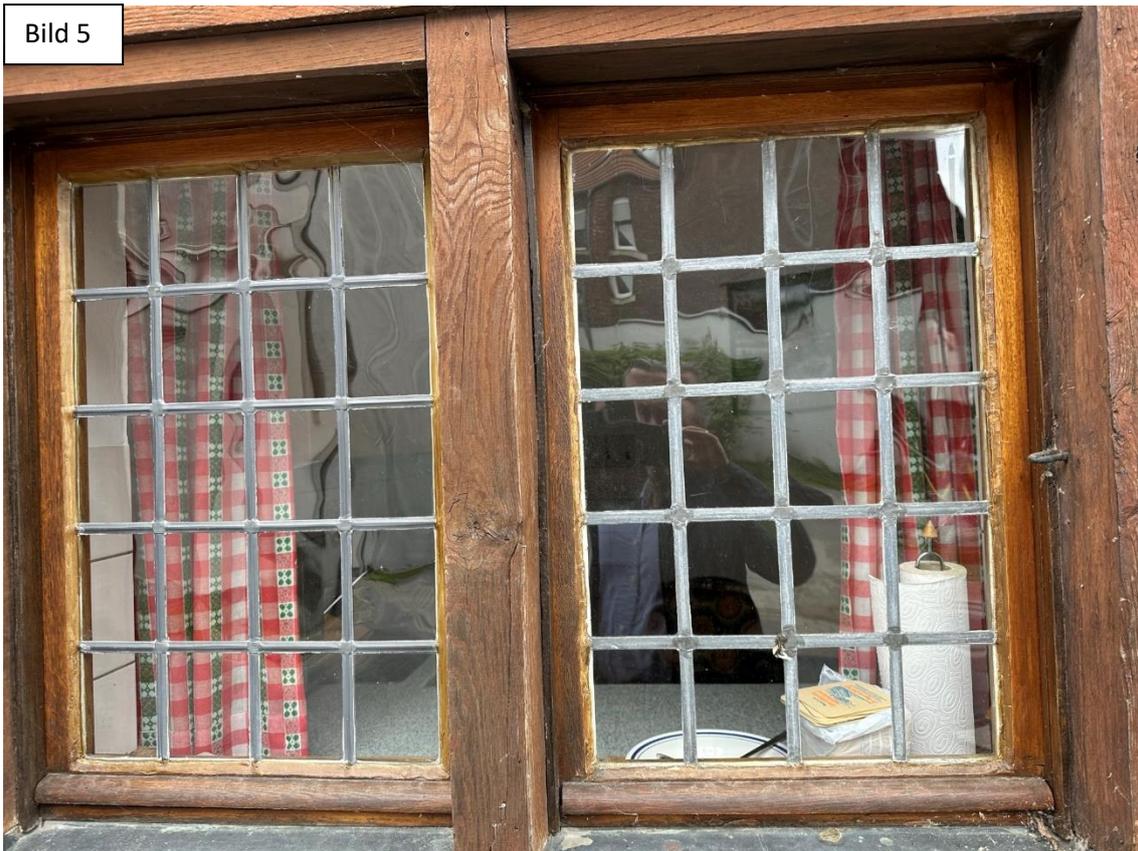
Außenansicht einfachverglaste Fenster – sollen mit Innenvorsatzfenstern zu Kastenfenstern ausgebildet werden.

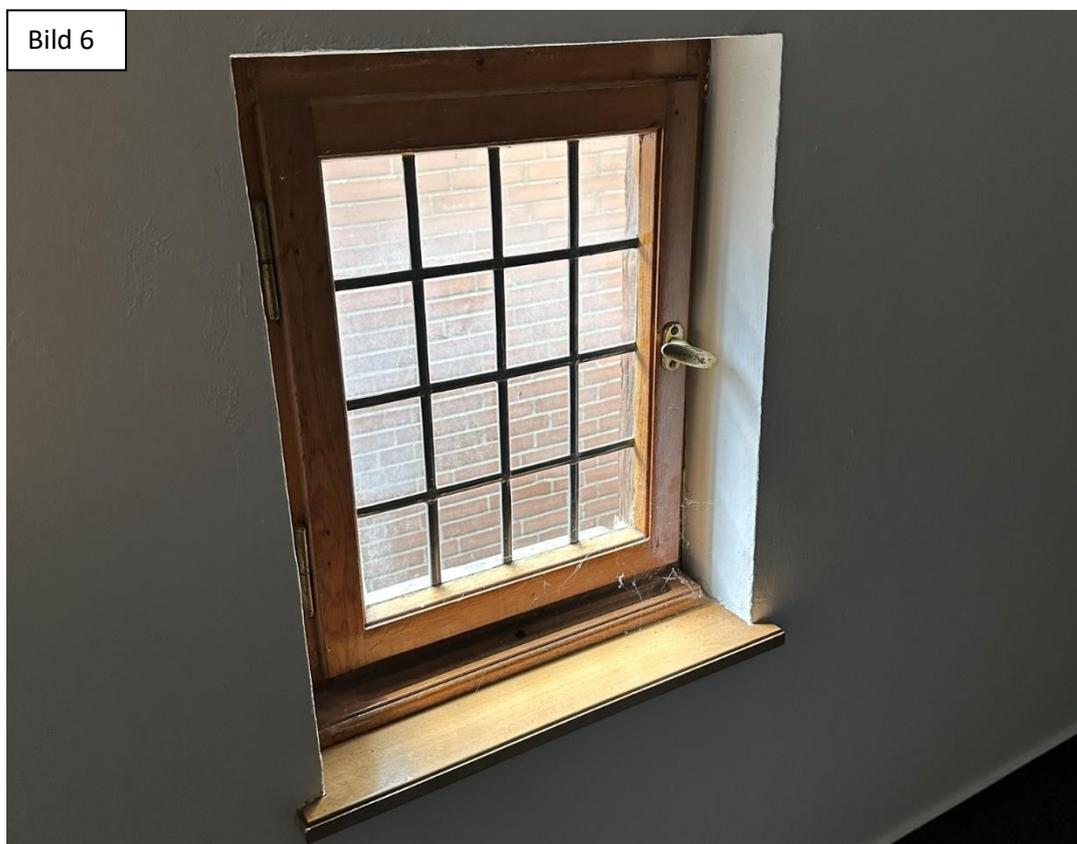
Innenansicht einfachverglaste Fenster mit Bleifassungen

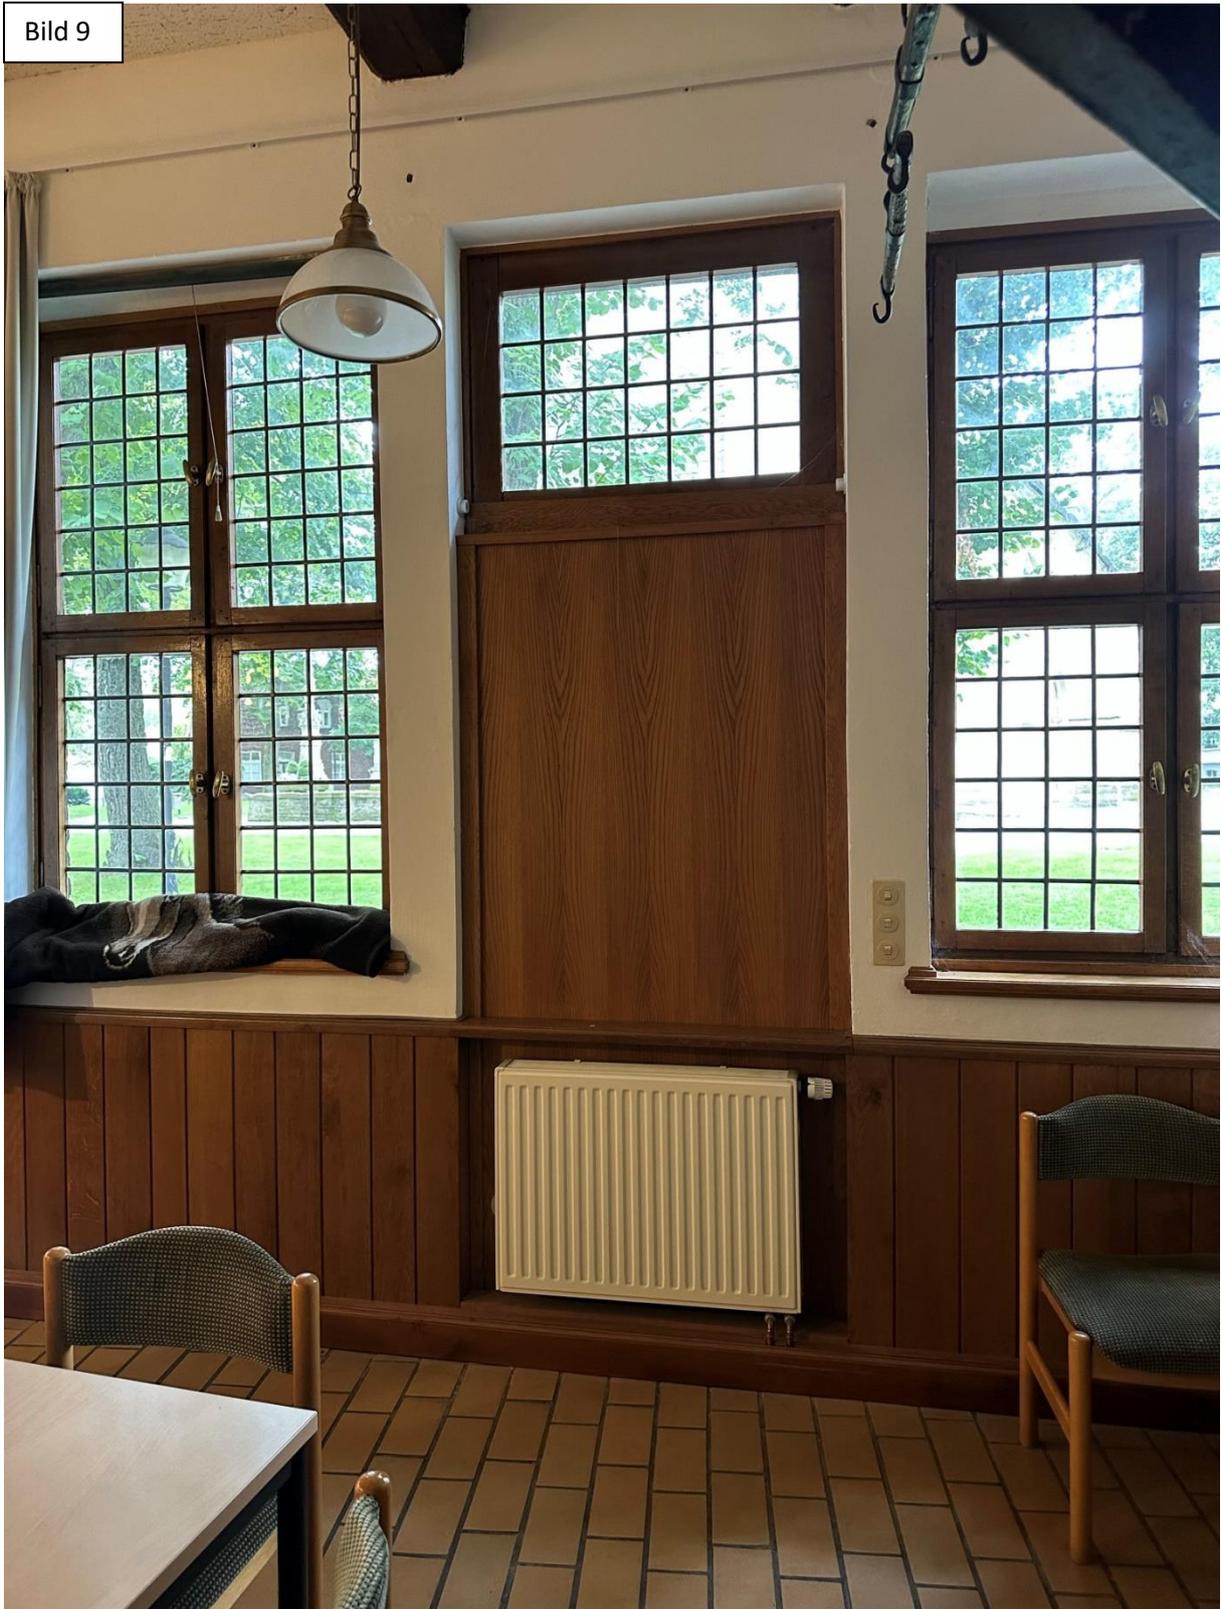
Bild 9

Tür zum Johannikirchplatz. Soll wieder aktiviert werden, Verlegung des Heizkörpers erforderlich.

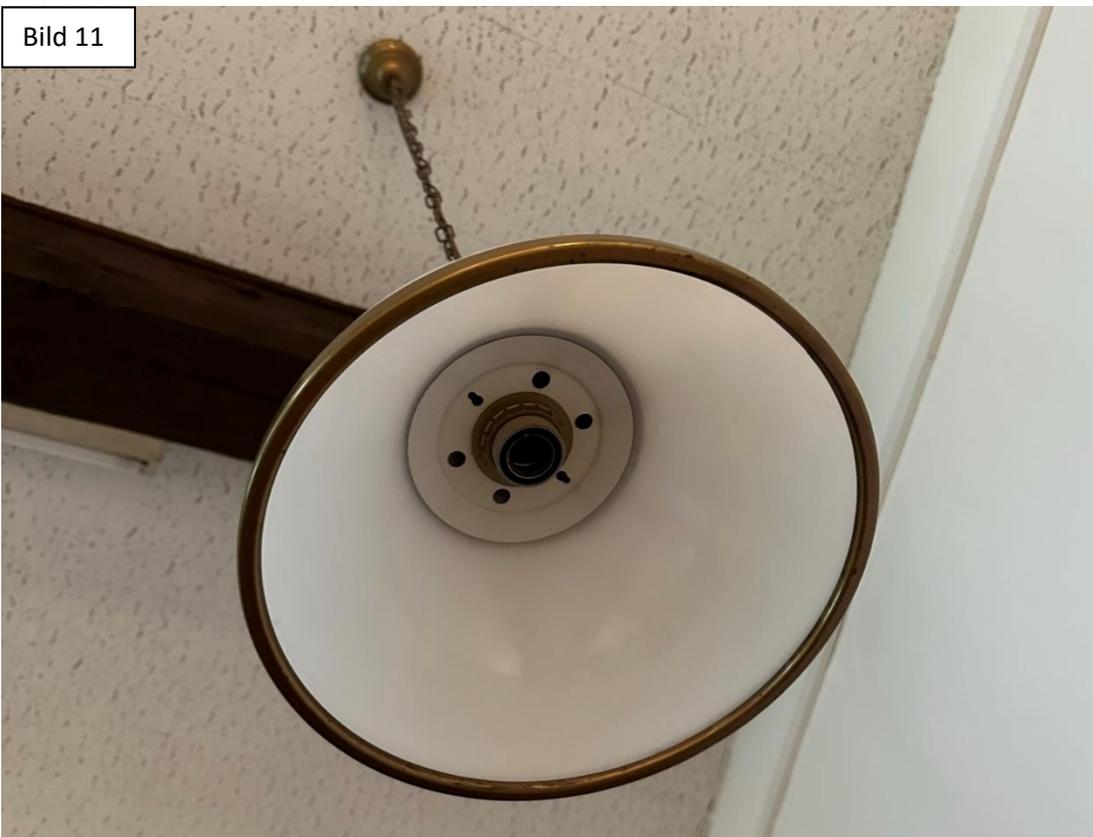
Detail veraltete Beleuchtung

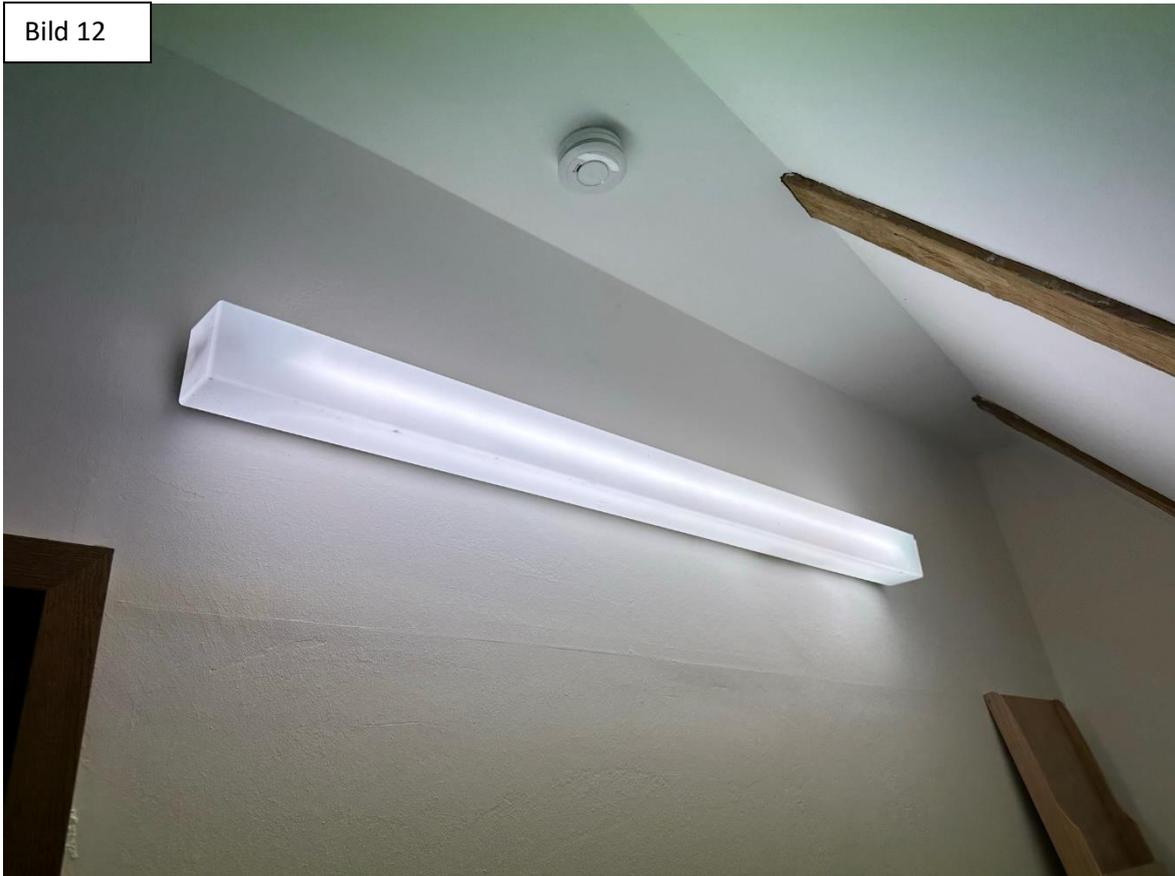
Bild 12

Detail ineffiziente veraltete Beleuchtung

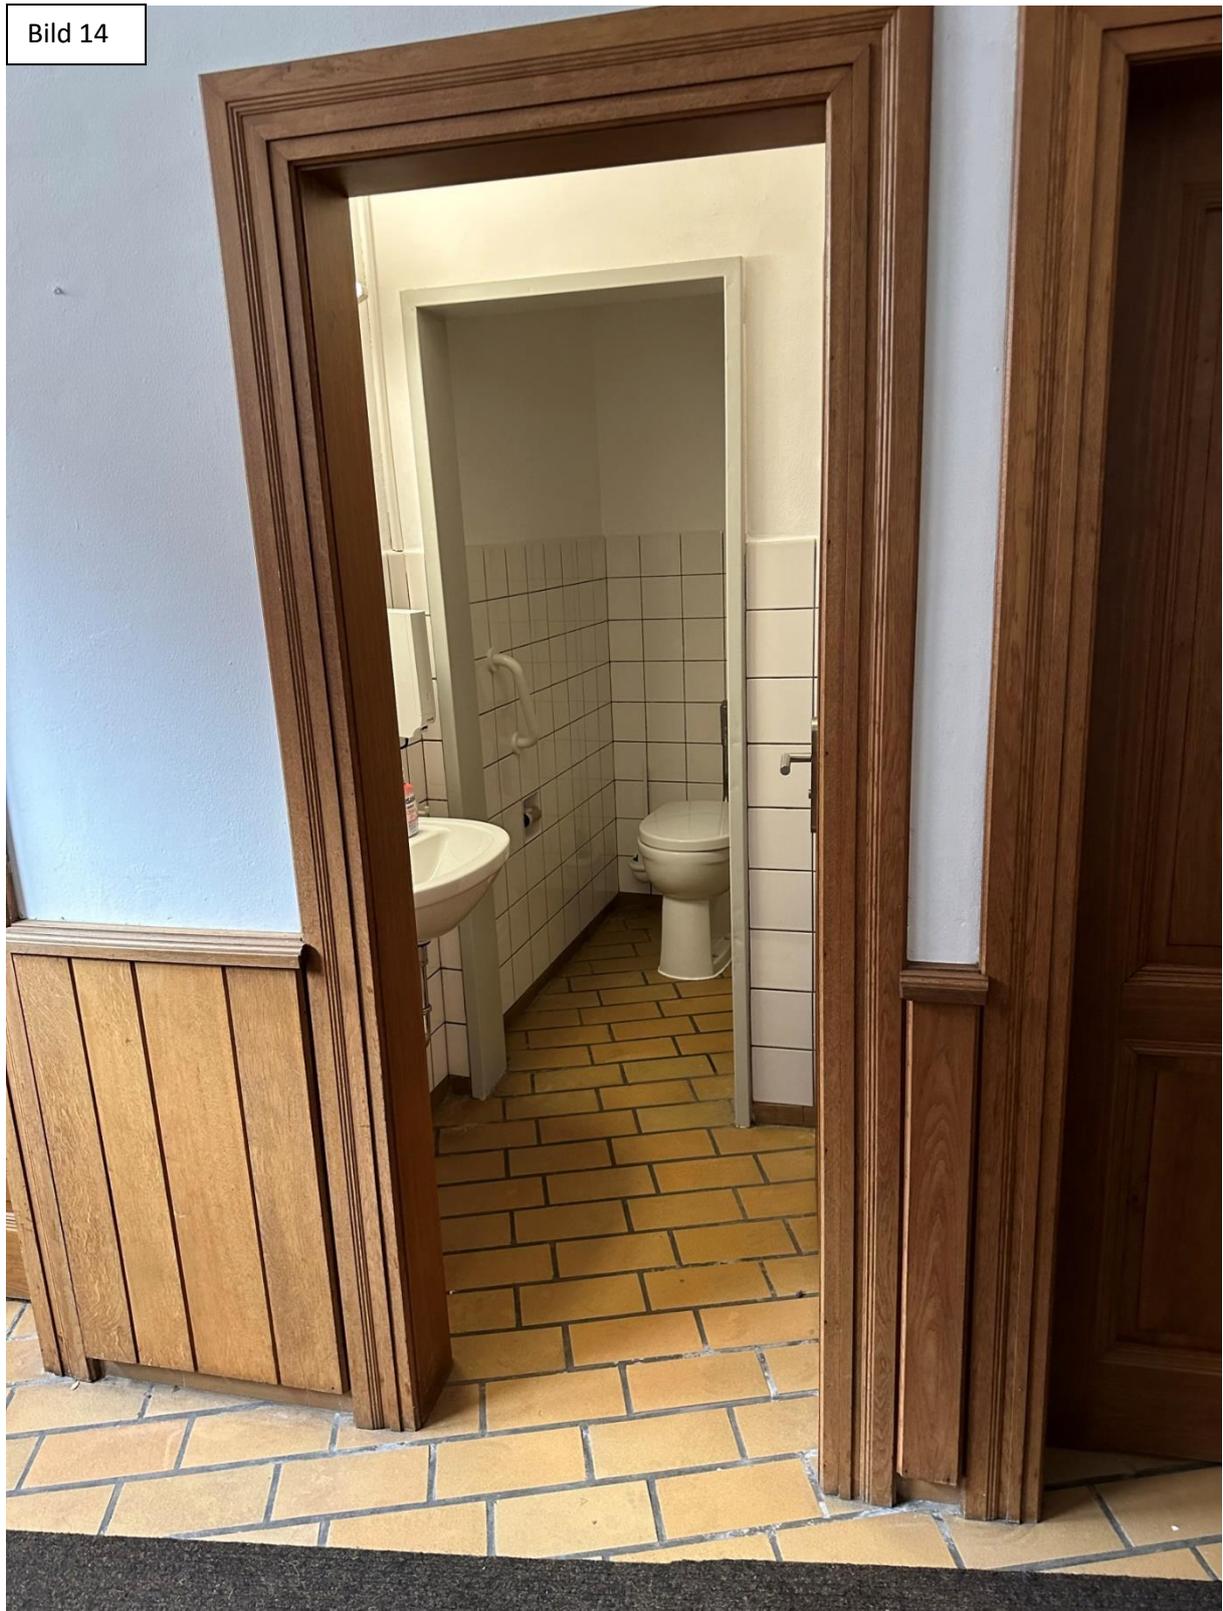
Bild 14

Veraltete, nicht barrierefreie Sanitäreanlage Herren

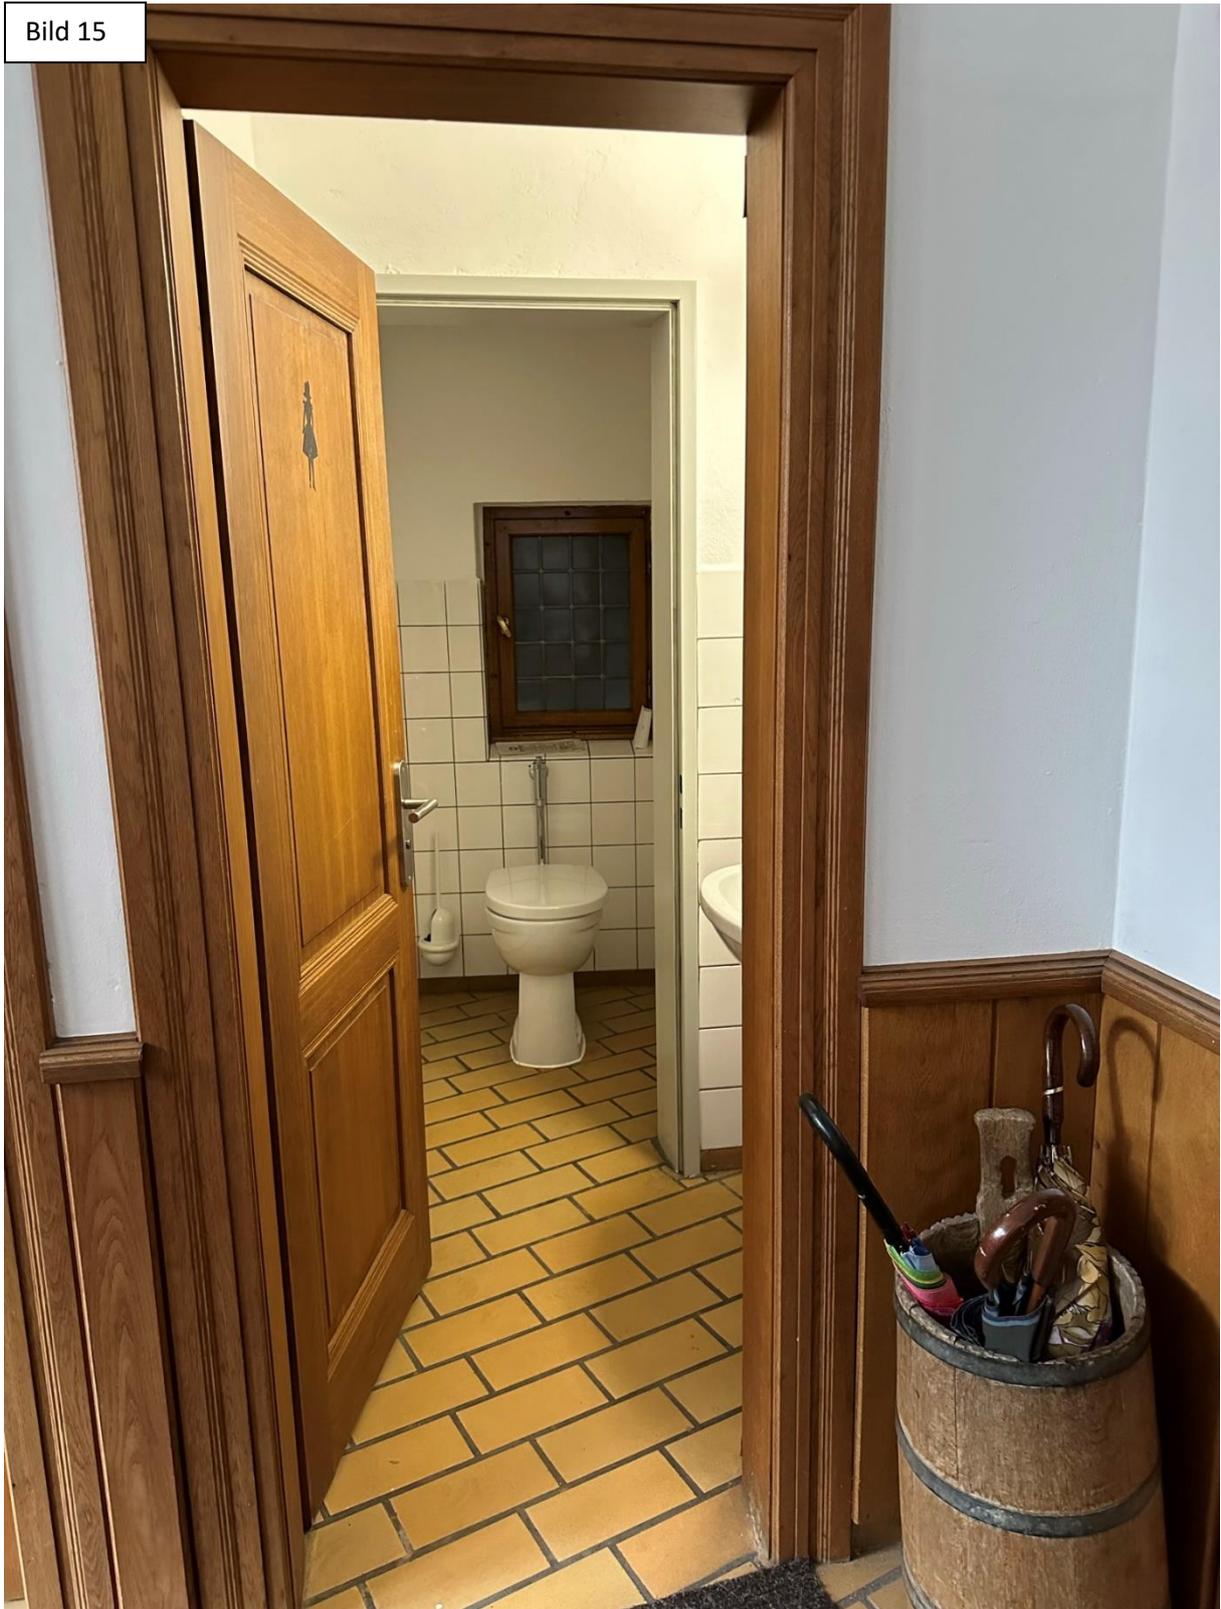
Bild 15

Veraltete, nicht barrierefreie Sanitäreanlage Damen
