Entwässerungsstudie Weihgarten

– Zwischenstandsbericht –

Erläuterungsbericht

Stadt Billerbeck

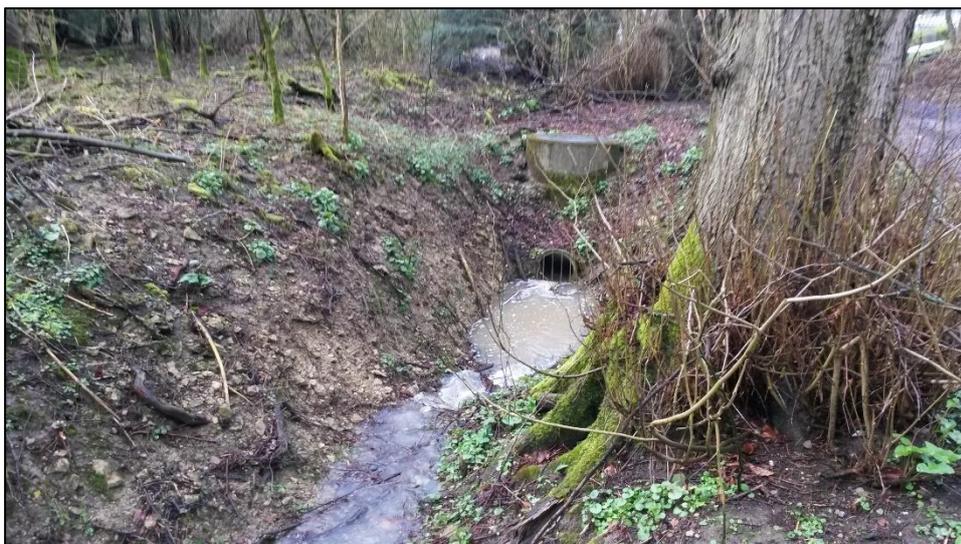
Die Stadt Billerbeck hat die HI-Nord Planungsgesellschaft mbH zur Erstellung einer Entwässerungsstudie des Gebietes „Weihgarten“ beauftragt. Anlass ist der in die Mischwasserkanalisation einleitende Wasserlauf 19/18 im Bereich „Weihgarten“, der bei Starkregenereignissen das Mischwassernetz der Stadt Billerbeck hydraulisch „stark“ belastet.

Abbildung 2: Einleitung Oberflächenwasser WL 19/18 in das Kanalnetz der Stadt Billerbeck; Quelle: Verfasser am 02.04.2015

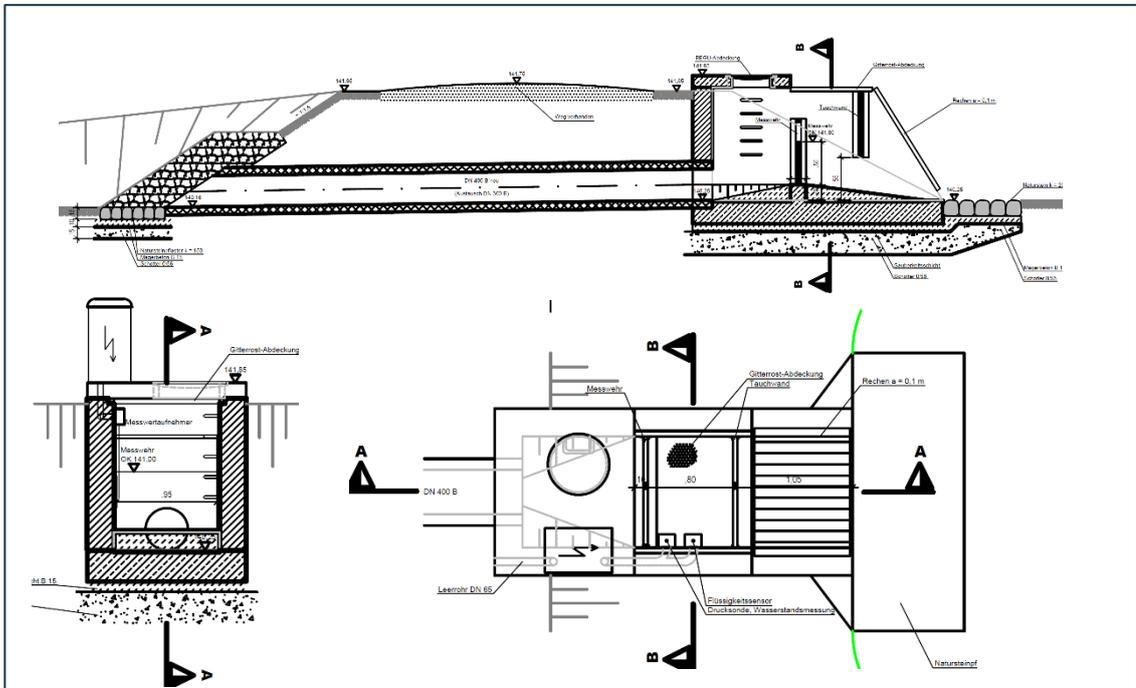
Abbildung 5: MID-Bauwerk zur Messung der Abflussmengen des Gewässers WL 19/18

Es liegen Messdaten von 2007 bis 2021 vor (Hinweis: Daten von Mai 2015 bis Juli 2018 fehlen). Die Auswertung zeigt, dass durchschnittlich 2 Abfluss-Ereignisse mit erhöhtem Wasserstand im Jahr vorliegen.

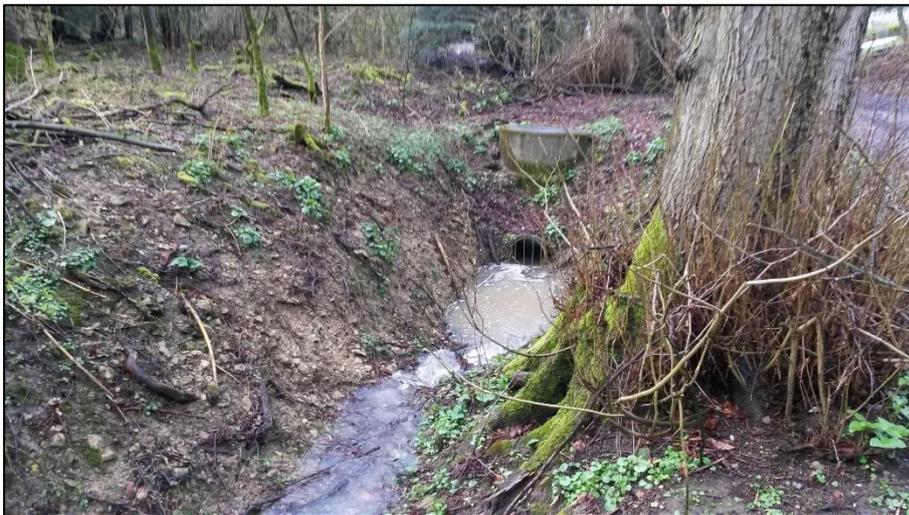
Abbildung 14: Einleitung WL 19/18 in Kanalnetz (in Fließrichtung); Quelle: Verfasser

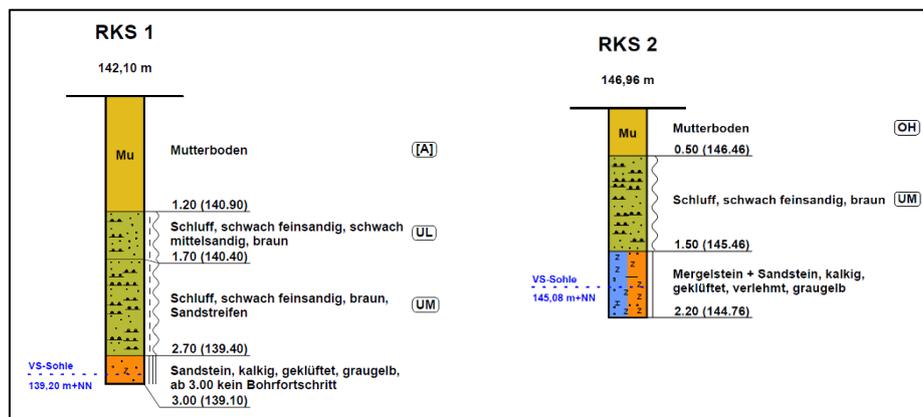
Abbildung 19: Rammkernsondierungen im Bereich Waldgebiet

- Durch die vorhandene Überdeckung mit feinkornreichen und somit schlecht durchlässigen Bachsedimenten (Schluffe), den massiven Eintrag von organischem Material (Laub und Geäst) und die sukzessive Kolmation der Beckensohle durch Eintrag von mineralischen Schwebstoffen (Ton und Feinschluff) findet im vorhandenen Retentionsraum nordöstlich der Freilichtbühne nur eine stark verzögerte Versickerung des rückgehaltenen Niederschlagswassers in den an sich gut durchlässigen Festgesteinsuntergrund statt.

- Zur Beurteilung der Wasserdurchlässigkeit wurden in den temporär verrohrten Sondierlöchern Versickerungsversuche nach dem Open-End-Testverfahren durchgeführt. Nach den Versuchsergebnissen weisen die kluftoffenen Kalksandsteine im Bereich der RKS 1 einen k-Wert von etwa $1,16 \times 10^{-4}$ m/s

auf. In den Mergelkalksteinen der RKS 2 wurde dagegen ein k-Wert von nur etwa $2,89 \times 10^{-7}$ m/s ermittelt.

Zur Ertüchtigung der Versickerungsleistung wird aus bodengutachterlicher Sicht ein Bodenaustausch empfohlen, bei dem die Schluffe vollflächig oder fensterartig ausgehoben und durch ein filterstabiles und gut durchlässiges Bodenmaterial (z.B. Kiessand) ersetzt werden. Durch die Sandschüttung wird eine dauerhafte Wegsamkeit zwischen der Beckensohle und den geklüfteten Festgesteinen hergestellt. Da ein Eintrag von

Laub und Geäst selbst bei gezielter Entnahme einzelner Gehölze nicht vollständig zu unterbinden ist, sollte der sukzessiven Selbstabdichtung der Beckensohle durch organischen Faulschlamm oder Mudde vorgebeugt werden. Hier hat sich z.B. eine Bepflanzung mit Schilf oder Röhricht als geeignete Maßnahme erwiesen.

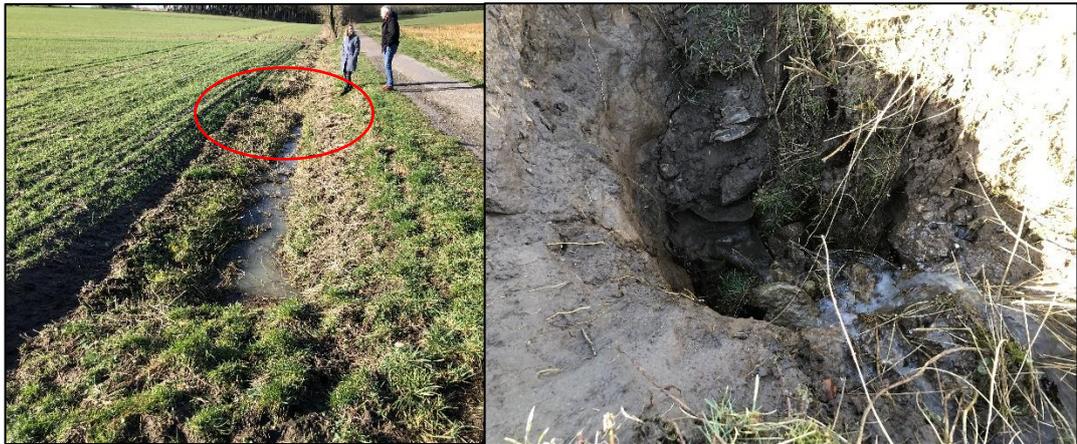
- Bei vorangegangenen Niederschlägen hat sich ein „Schluckloch“ oberhalb des Waldgebietes im WL 19/18 aufgetan, sodass es zu einer Versickerung gekommen ist. Die Versickerung fand verzögerungsfrei statt. Es erfolgte ein Baggerschurf bis ca. 3,6 m Tiefe einschl. der entsprechenden Bodenuntersuchungen.

Abbildung 20: Schluckloch am 23.02.2022

- Nach aktuellem Kenntnisstand und durch Aussagen von Anwohnern bestätigt, ist das Schluckloch schon mehrfach bis zur Geländeoberkante durchgebrochen. Zur Vermeidung einer lateralen Ausbreitung wurde es jedoch immer kurzfristig mit Bauschutt und Bruchsteinen verfüllt.

- Die örtlichen Befunde haben gezeigt, dass bereits in geringer Tiefe zwischen 3,00-3,50 m unter Geländeoberkante intensiv geklüftete Kalksandsteine anstehen, deren Klüfte nicht oder nur in geringem Maße mit Verwitterungslehme verfüllt sind.

- Der nahezu ungehinderte Abfluss des im Volleinstau befindlichen Grabens über die grobkörnige Schuttfüllungen der Schlotte in den Untergrund belegt die hydraulische Leistungsfähigkeit des Kluftsystems.

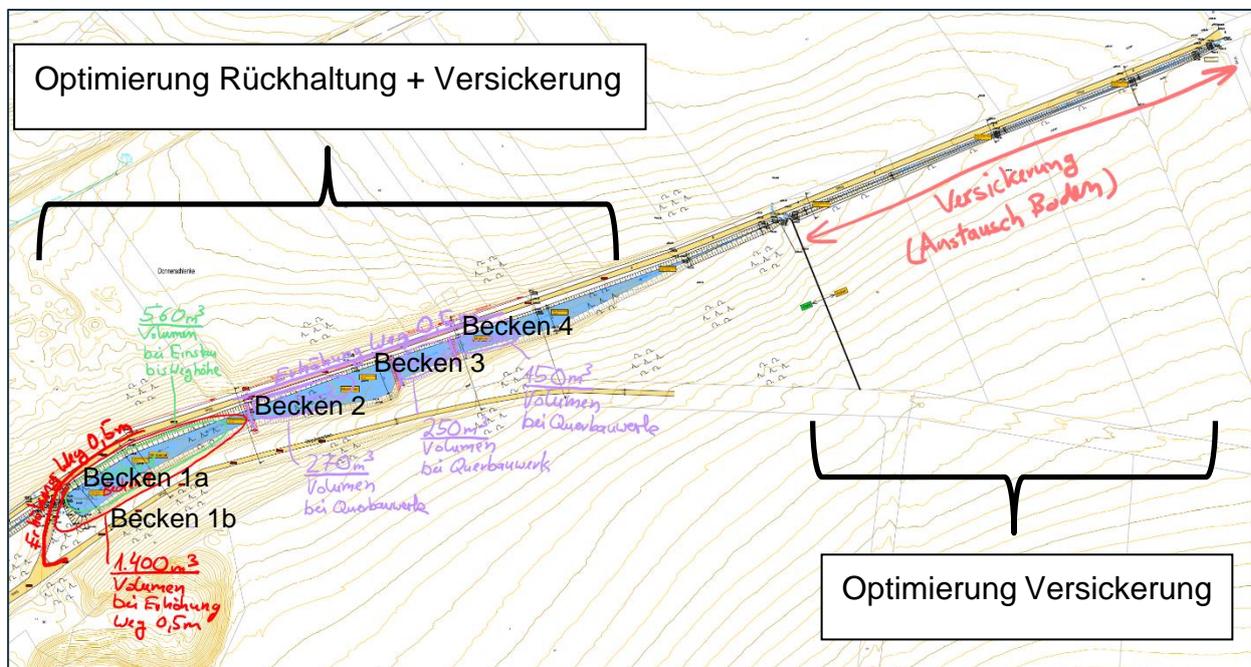
Abbildung 21: Optimierung Entwässerungssituation (Rückhaltung + Versickerung)

Zur Vermeidung einer hydraulischen Überlastung der Mischwasserkanalisation nach Starkregenereignissen bzw. zur Optimierung der Entwässerungssituation im Einzugsgebiet des Gewässers WL 19/18 sollte unter Berücksichtigung der festgestellten Bodenschichtung ein gestaffeltes System aus Retentionsmulden mit Versickerungsfunktion realisiert werden. Auch eine Drosselung sei für stärkere Ereignisse weiterhin vorzusehen.

Hierzu sind die vorhandenen Retentionsflächen östlich der Freilichtbühne sowohl hinsichtlich ihrer Versickerungsleistung als auch ihres Stauvolumens zu ertüchtigen. Zur Reduzierung des oberirdischen Zuflusses sollten zudem im Oberlauf des Gewässers WL 19/18 kleinräumige Sickerfenster angelegt werden.

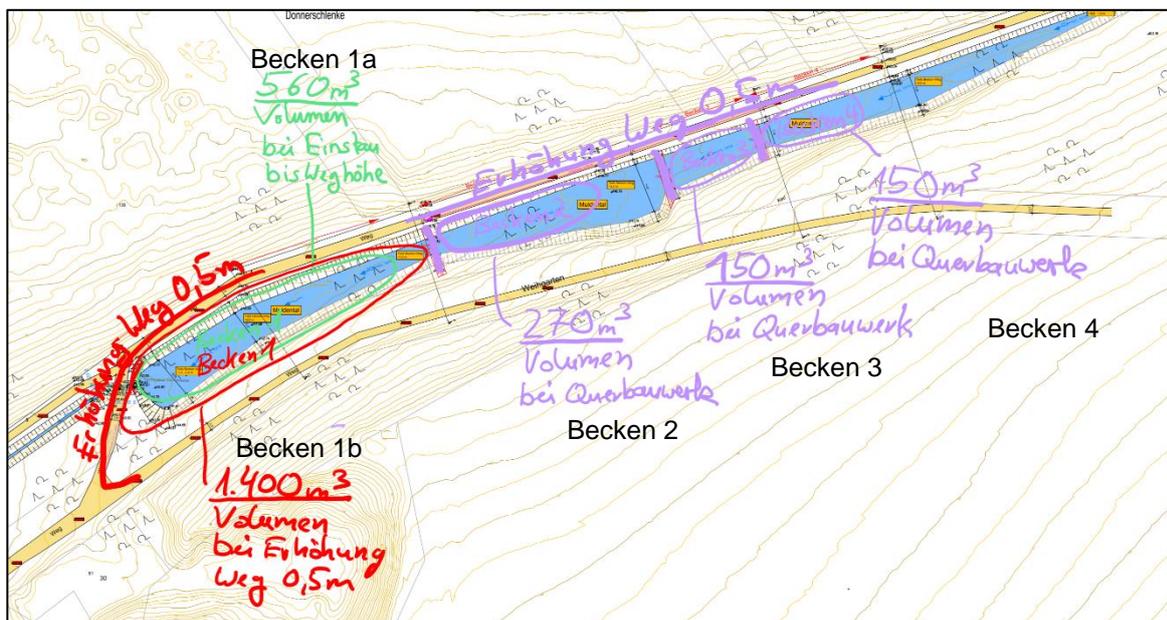
Abbildung 22: Becken zur Schaffung von Rückhaltevolumen und Versickerung

Anhand der Bestandsvermessung sowie des digitalen Geländemodells wurden mögliche Rückhaltevolumina ermittelt. Die Volumina bezogen auf vorzusehende Querbauwerke sowie Weg-Erhöhen kann der folgenden Abbildung entnommen werden. Derzeit wird ein Volumen von rd. 2.000 m³ geplant:

Becken 1a - Einstau bis vorhandene Wegehöhe = etwa 560 m³

Becken 1b – Einstau mit 0,5 m Wegerhöhung = etwa 1.400 m³

Becken 2 – Einstau mit Querbauwerk und 0,5 m Wegerhöhung = etwa 270 m³

Becken 3 – Einstau mit Querbauwerk und 0,5 m Wegerhöhung = etwa 150 m³

Becken 4 – Einstau mit Querbauwerk und 0,5 m Wegerhöhung = etwa 150 m³
